Utsjekk kartbasar i høve til ROS, kulturminne, naturmangfald og trafikk

Dato: 28.03.2019

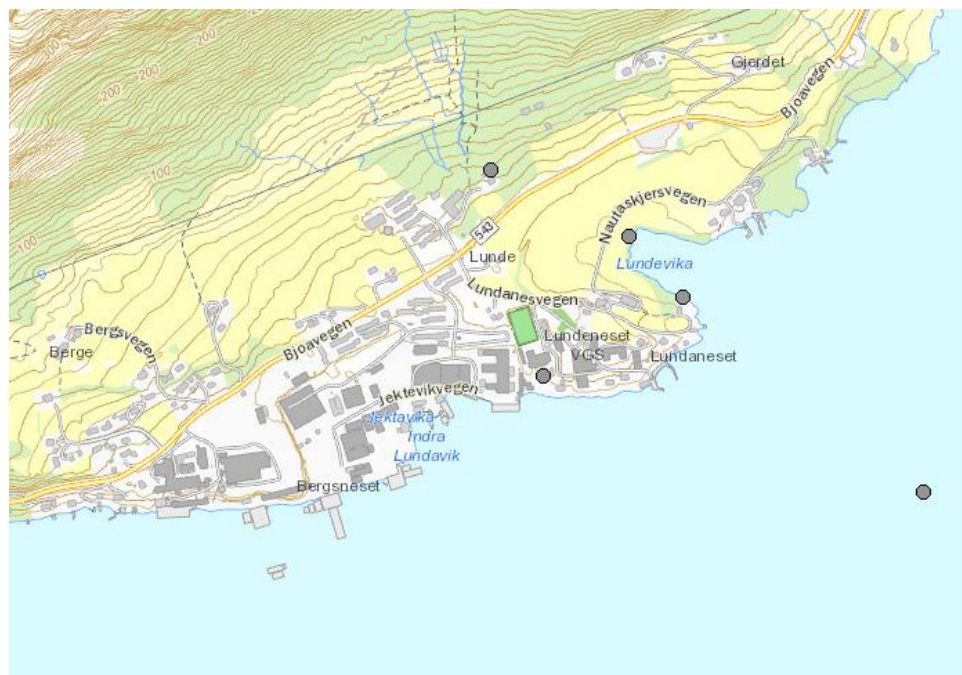
Rødlistearter
 Utfyllast med
 utsjekk i Artskartet
 til Artsdatabanken
www.artsdatabanken.no

I planområdet på land:

Sårbar art VU solblom (*Arnica montana*) funndato 1.8.1980.

Sårbar art VU ask (*Fraxinus excelsior*) funndato 19.4.2017.

Nær planområdet på land:

Livskraftig art LC Strandkjeks (*Ligusticum scoticum*) 19.4.2017.

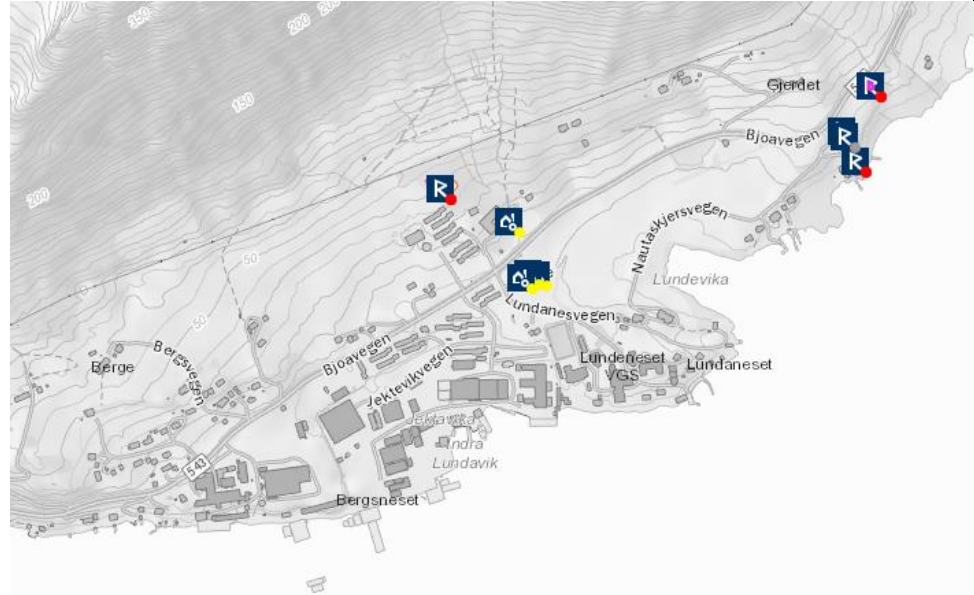
Kulturminner
Utfyllast med
utsjekk i
Riksantikvaren sin
database
www.ra.askeladden.no

Utanfor planområdet:

Lok 223544 Gamlatunet på Lunde, Ølensvåg. Kommunalt listeført gardstun med tre bygningar.

Lok 151096 Automatisk freda gravminne.

Lok 25522-1 Lunde, nedre. Automatisk freda gravminne, gravrøys.

Lok 45481-1 Lunde, nedre. Automatisk freda gravminne, gravrøys.

Lok 102283-1, 102279-1 Kokegroper – Fjernet.

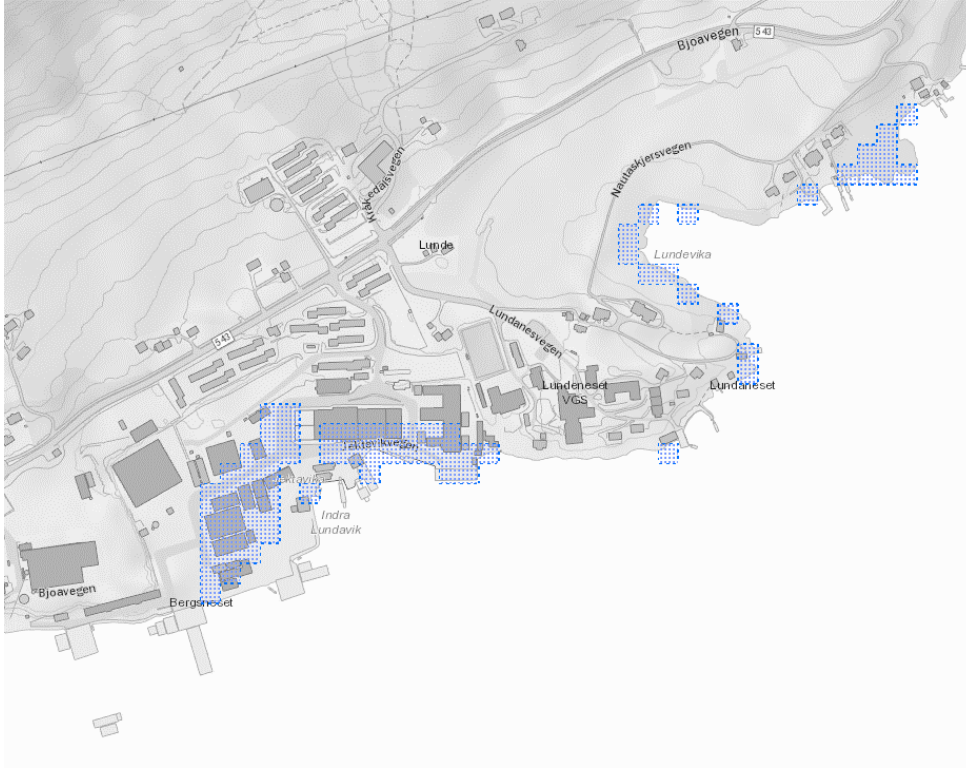
<p>NGU www.geo.ngu.no</p>	
<p>Norges geologiske undersøkelse</p>	<p>Bergart: Diorittisk til granittisk gneis, migmatitt. Grunn: Tynn morene. Grunnvannsborehull: Nautaskjer, Gjerdet, og brakkene nordaust for planområdet. Ingen andre funn i kartbasane.</p>
<p>Noregs vassdrags- og energidirektorat Utfyllast med utsjekk i databasen til NVE www.skredatlas.nve.no og www.atlas.nve.no</p>	<p>Se under</p>
<p>Utsjekk i kartdatabasen til NVE www.skredatlas.nve.no</p>	<p>Funn i kartbase</p>
<p>Aktsemdområde Utfyllast med utsjekk i høve til meteorologiske data www.senorge.no</p>	<p>Snømengd: under 50 mm vannekvivalent årleg. Regn: 2000 – 3000 mm regn årleg. Årstemperatur: Middelt temp i lufta 6 – 8 grader celsius. Enkelte aktsemdsområde for flaum:</p>

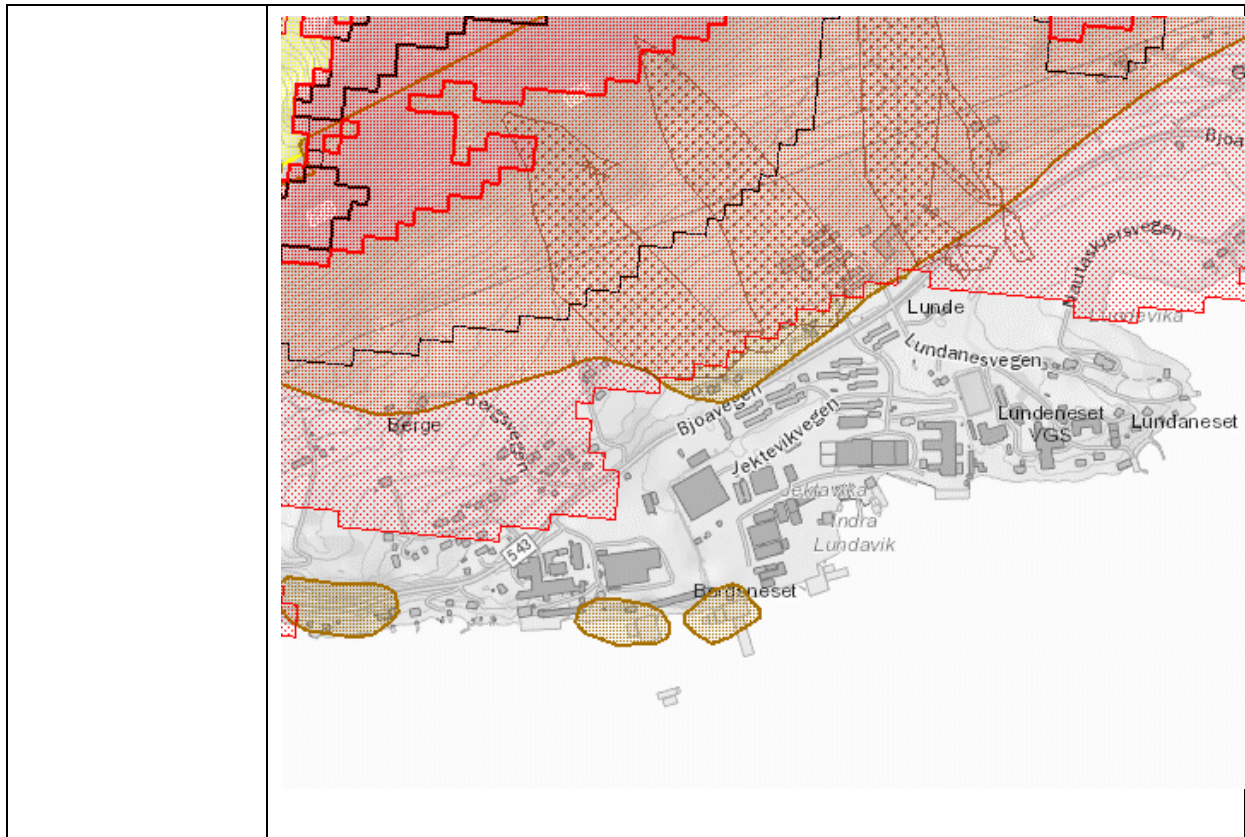
<p>Aktsemdsområde for skred rundt, men ikkje i planområdet.</p>

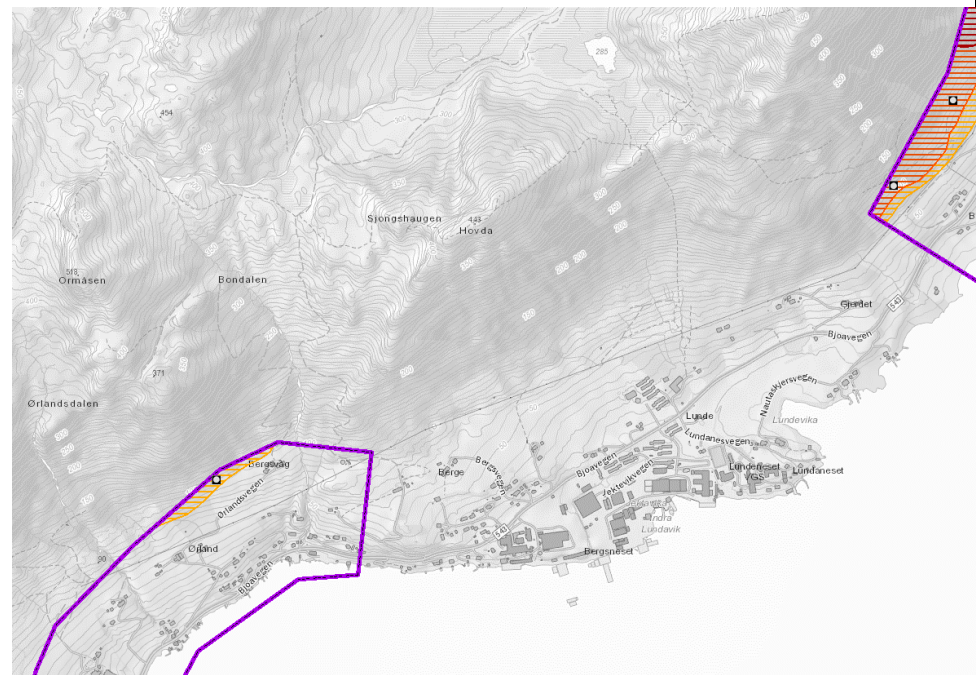
Fareområde aust og vest for planområdet, oppe i fjellskrenten.

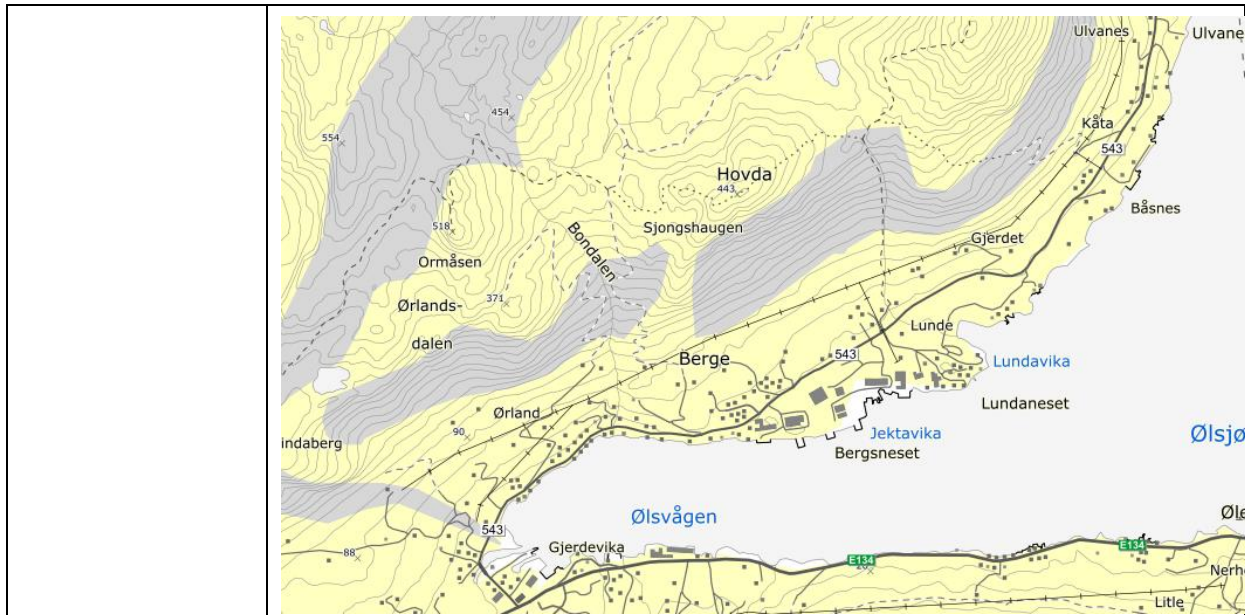
Risikoområde

Aktsemdsgrad for radon moderat til lav:

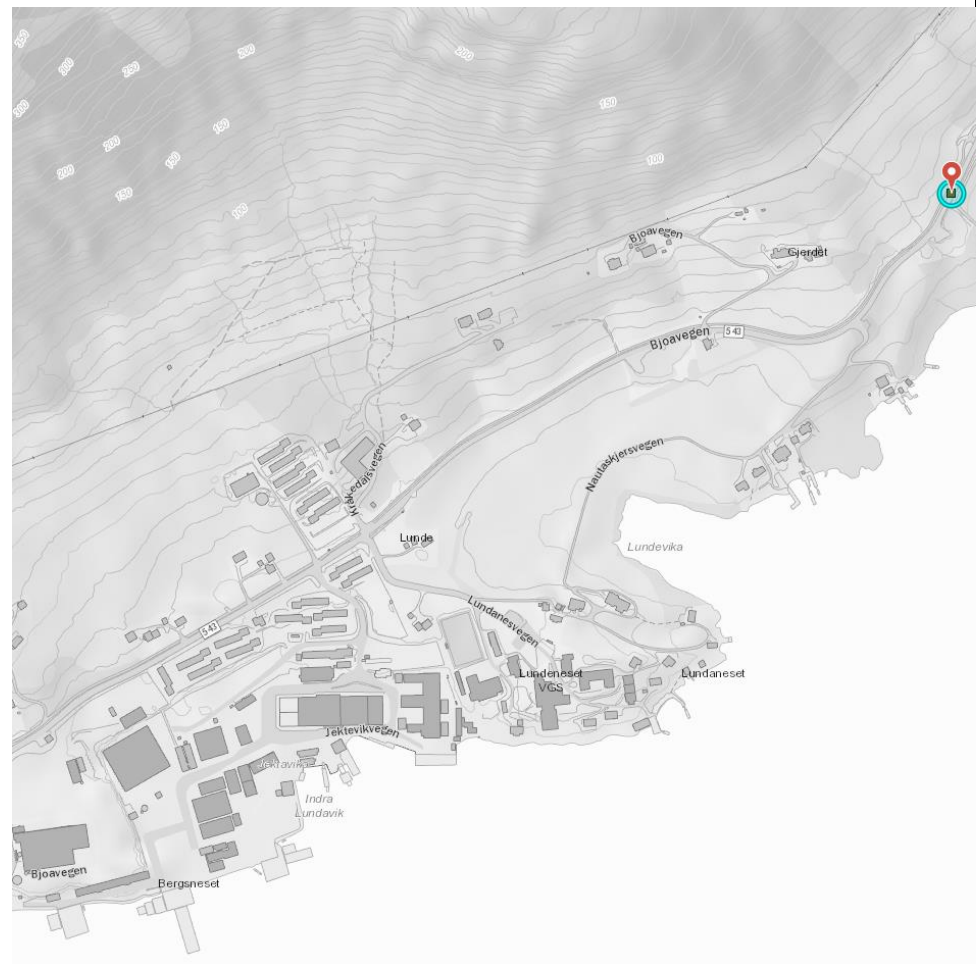
Skredhendingar

Skredhending ca. 750 m nordaust for planområdet 19.02.2015

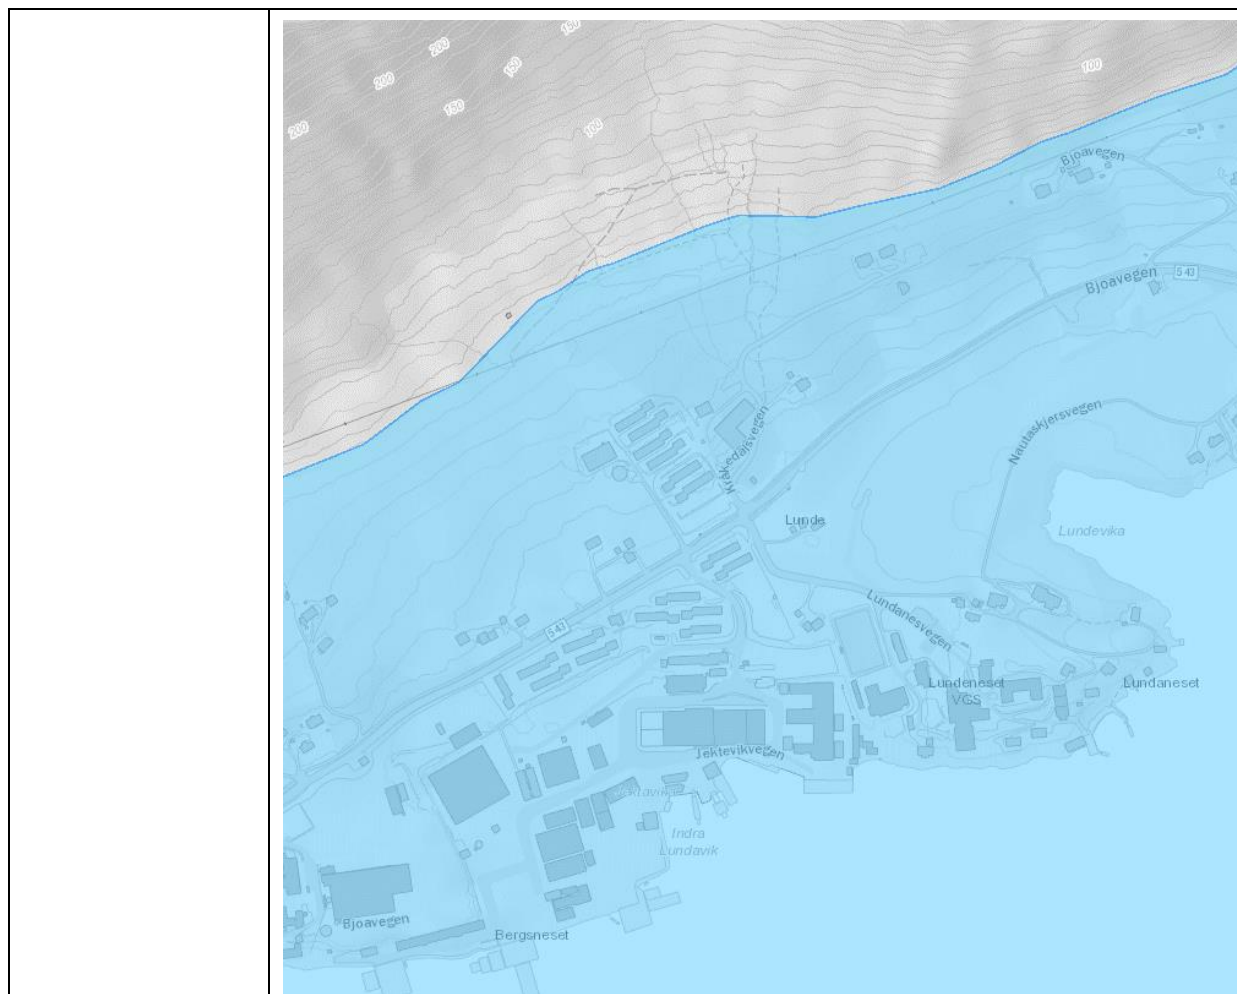
Andre skredtema

Planområdet ligg under marin grense, men det er ikkje registrerte førekomstar av kvikkleire.

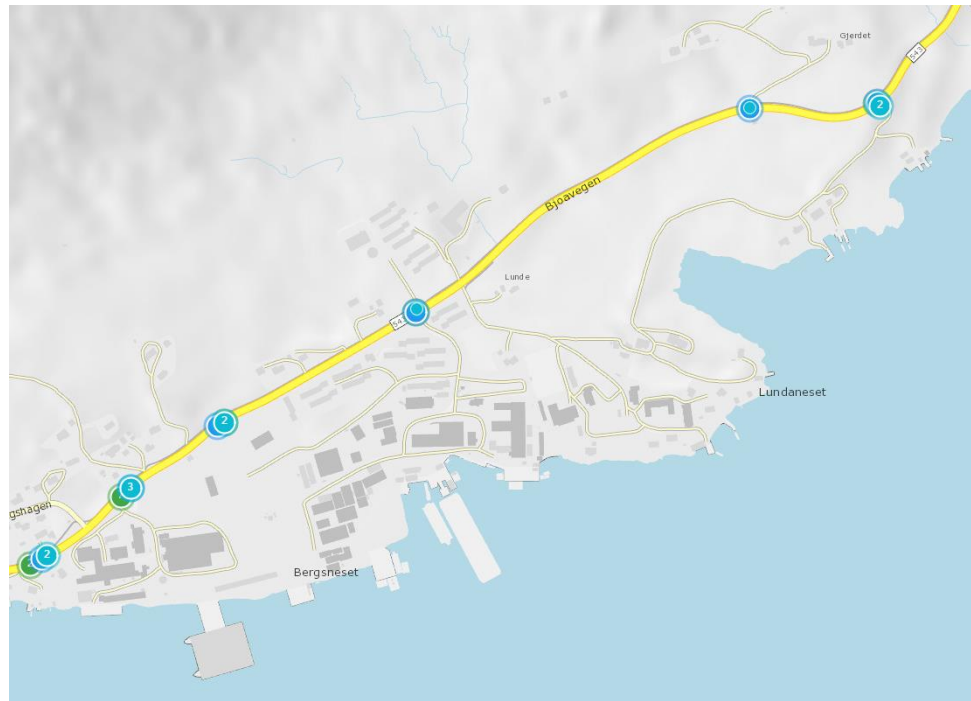
ID 376342656: v/Westcon, to biler, 3 personer. Møte v/venstresving. Ingen skadeinfo.

ID 79427441: v/Gjerdet, en bil, 3 personer. Utforkjøring. To lettere skadd.
